**ANALISA KERUSAKAN DAN PERBAIKAN TRAVEL MOTOR  
EXCAVATOR XGMA XG822EL**

**Disusun Sebagai Salah Satu Syarat Menyelesaikan Program Studi Strata I  
Pada Jurusan Teknik Mesin Fakultas Teknik**

**UNIVERSITAS MUHAMMADIYAH SURAKARTA**

# **ANALISA KERUSAKAN DAN PERBAIKAN TRAVEL MOTOR EXCAVATOR XGMA XG822EL.**

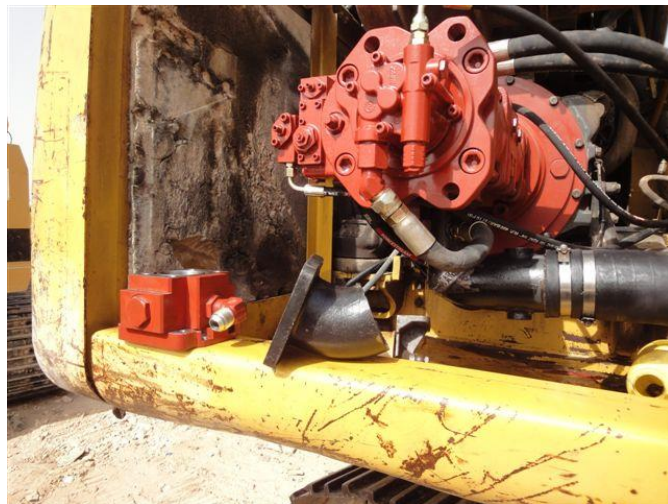
*Hose hidrolik* berfungsi sebagai penghubung mengalirnya oli hidrolik dari bagian satu ke bagian yang lain, dimana dalam proses kerja oli hidrolik akan bekerja dengan tekanan tinggi sehingga menyebabkan kerusakan pada *hose hidrolik*. Kerusakan yang sering terjadi adalah kebocoran pada sambungan hose dengan komponen yang disambung, maka pemeriksaan visual harus dilakukan dengan teliti pada semua *hose hidrolik* pada unit.

Gambar 5 Pemeriksaan Kebocoran Pada *hydroulic pump*

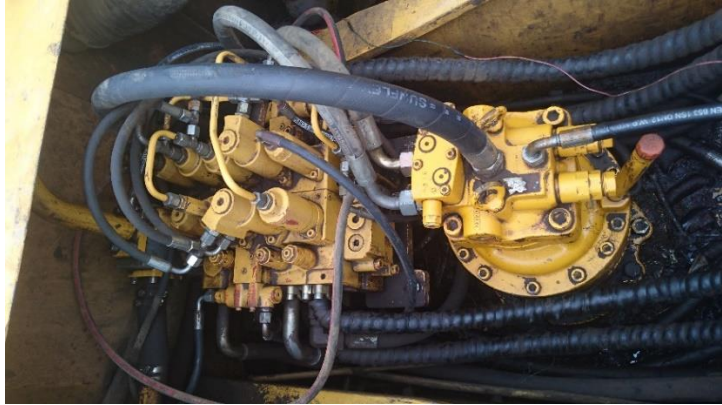
Gambar 6 Pemeriksaan Kebocoran Pada *Hose Pump Dan Control Valve*

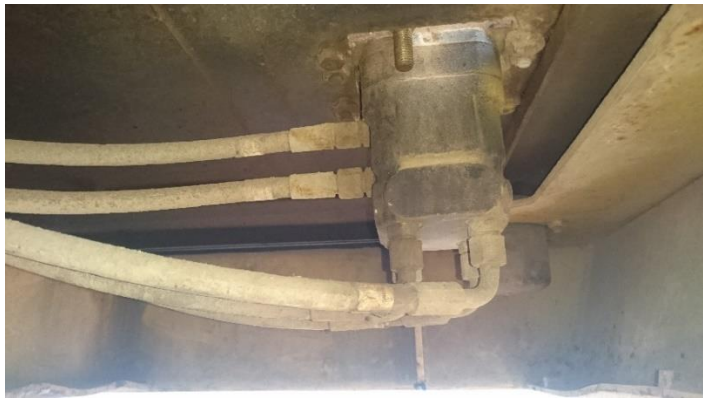
Gambar 7 Pemeriksaan Kebocoran Pada *Hose PPC Valve*

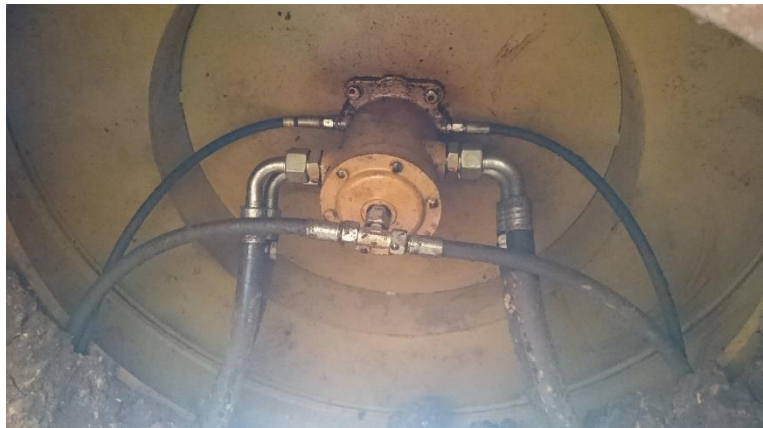
Gambar 8 Pemeriksaan Kebocoran Pada *Hose Swivel Join*

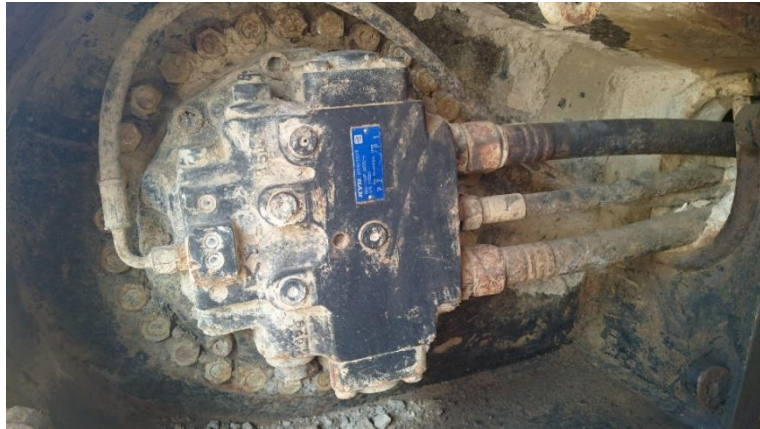
Gambar 9 Pemeriksaan Kebocoran Pada *Hose Motor Travel*

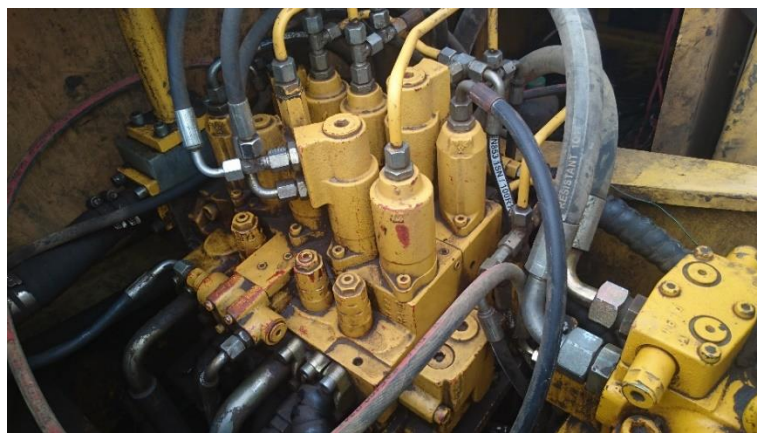
*Control valve* adalah komponen yang berfungsi sebagai pengatur arah aliran oli dimana pada bagian ini terdapat *hose – hose* hidrolik yang menempel sehingga rawan terjadi kebocoran serta terdapat banyak o-ring pada kontrol valve dimana o-ring ini sering mengalami kerusakan yang menyebabkan kebocoran sehingga pada komponen ini harus diperiksa dengan teliti.

Gambar 10 Pemeriksaan Pada *Control Valve*

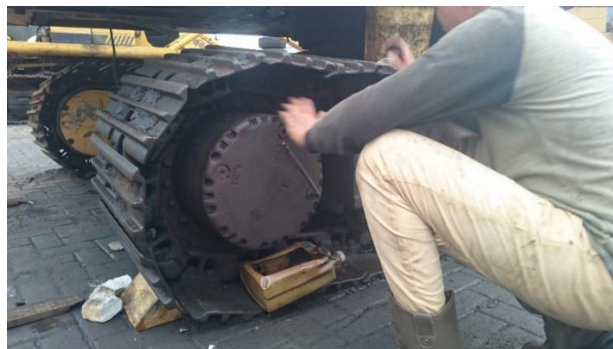
*Travel Reducer*, pemeriksaan pada *travel raducer* sangat diperlukan, karena pada *travel raducer* berfungsi untuk meneruskan putaran dari motor travel ke sproket atau ke trak shoe dan untuk mereduksi putaran dan meningkatkan torsi unit. Pada pemeriksaan ini yang dilakukan yaitu pengecekan volume oil, pengecekan kondisi roda gigi (seperti ring gear, planet pinion gear dan sun gear).

Gambar 12 Pengecekan *Volume Oil Travel Reducer*

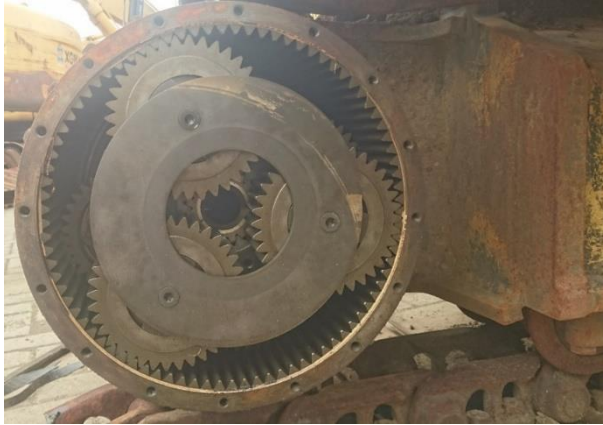
Gambar 13 Pengecekan *Kondisi Planetary Gear*

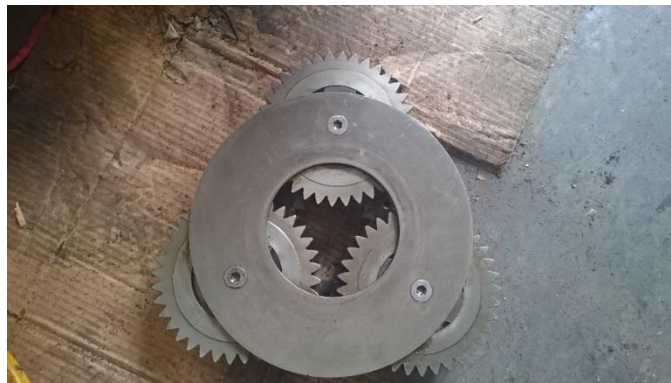
Gambar 14 Pengecekan kondisi *Planet Pinion Gear Tingkat Ke2*

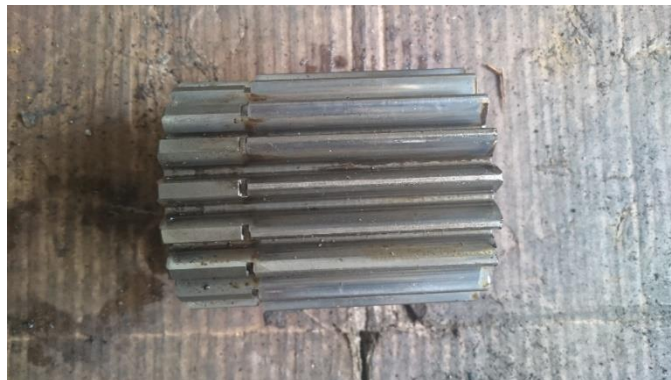
Gambar 15 Pengecekan Sun Gear

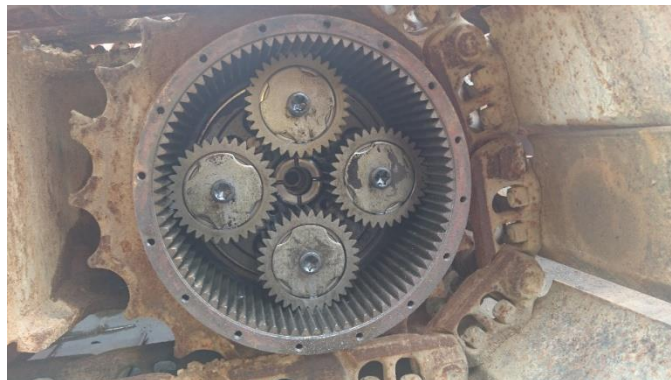
Gambar 16 Pengecekan *Planet Pinion Gear Tingkat Kel Dan Ring Gear*.

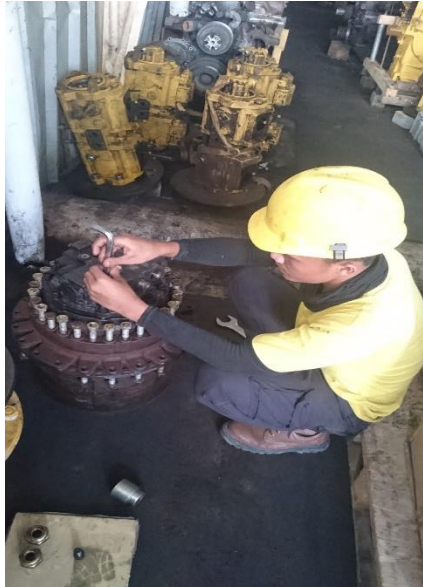
- 1) Melepas semua bolt pada case motor travel menggunakan *tool hexagon wrench*.

Gambar 17 Disassemble Motor Travel Tahap 1

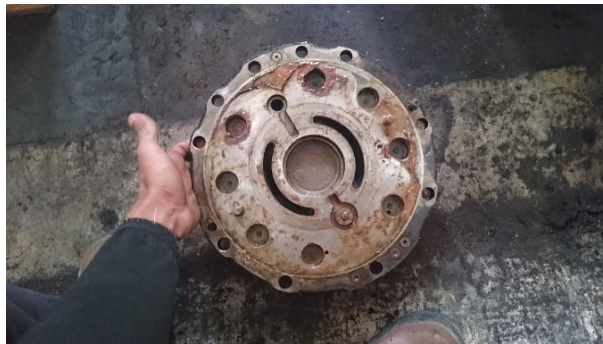
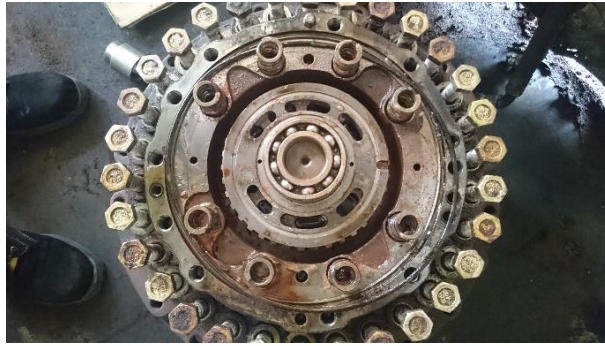
- 2) Angkat case kemudian lepas spring dan bearing dan letakkan pada tempat yang sudah disediakan.

Gambar 18 Disassemble Motor Travel Tahap 2

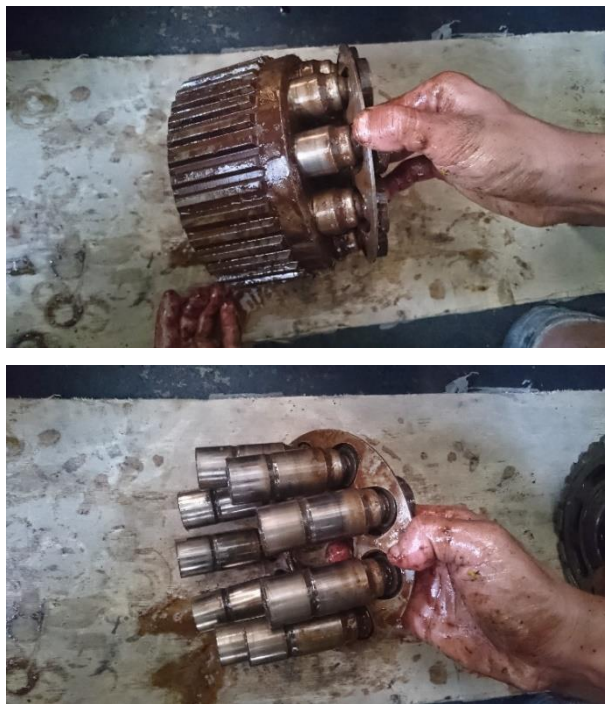
3) Melepas silinder dan piston motor travel

Gambar 19 Disassemble Motor Travel Tahap 3

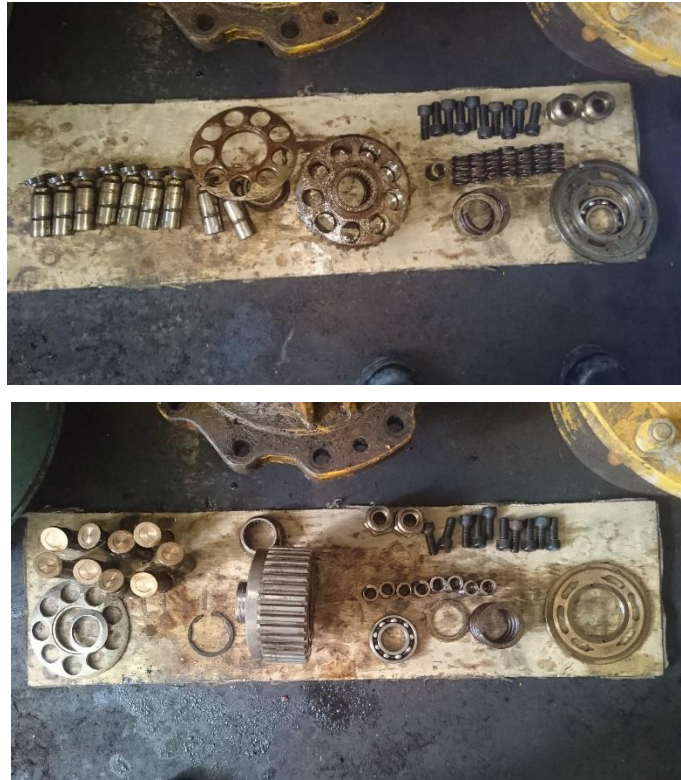
4) Pembersihan dan pengecekan semua komponen dari motor travel.

Gambar 20 Disassemble Motor Travel Tahap 4

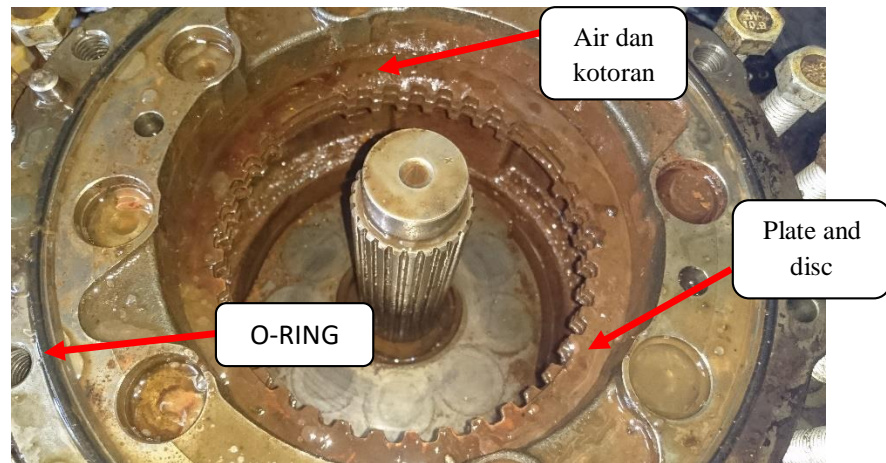
- 1) Terjadi kerusakan pada plate and disc, setelah dilakukan disassembly pada travel motor dan dilakukan pengecekan kondisi dari semua komponen travel motor dan didapatkan hasil terjadi kerusakan pada plate and disc. Kerusakan ini mengakibatkan travel motor tidak bisa digerakkan. Oleh sebab itu dilakukan pembersihan dan penggantian komponen pada plate and disc. Kerusakan ini disebabkan karena o-ring pada travel motor sudah rusak, mengakibatkan air dan kotoran masuk kedalam travel motor, air dan kotoran tersebut merusak plate and disc dan menjadi berkarat.

Gambar 21 kerusakan o-ring dan plate disc travel motor

Setelah melalui proses pemeriksaan, disassembly dan proses analisa kerusakan pada travel motor dan sudah diketahui penyebab utama kerusakan travel motor adalah kerusakan pada o-ring travel motor mengakibatkan air dan kotoran masuk kedalam travel motor menyumbat dan merusak komponen-komponen pada travel motor tersebut. Maka langkah perbaikan yang dilakukan adalah dengan melakukan penggantian komponen-komponen yang mengalami kerusakan tersebut:

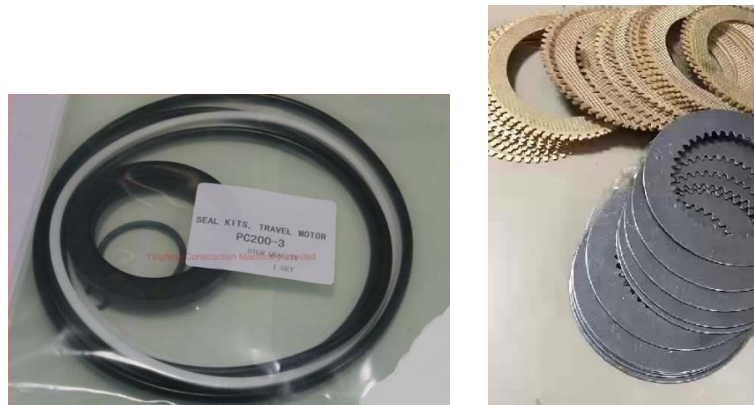
**Gambar 23 Gambar O-Ring Dan Plate Dics**

Dalam penggantian komponen-komponen diatas, penulis mengacu pada shop manual book excavator XGMA XG822EL, karena dalam pengerjaan terdapat poin-poin penting yang harus diperhatikan dan tidak boleh terlewatkan. Dilanjutkan penggantian komponen-komponen travel motor dan dilakukan proses assembly travel motor, setelah selesai pengantian komponen dan assembly dilakukan pengetesan pada unit tersebut.
